# 13层在建住宅楼轰一声突然“趴”下

### 事发上海闵行区 事故造成一工人死亡

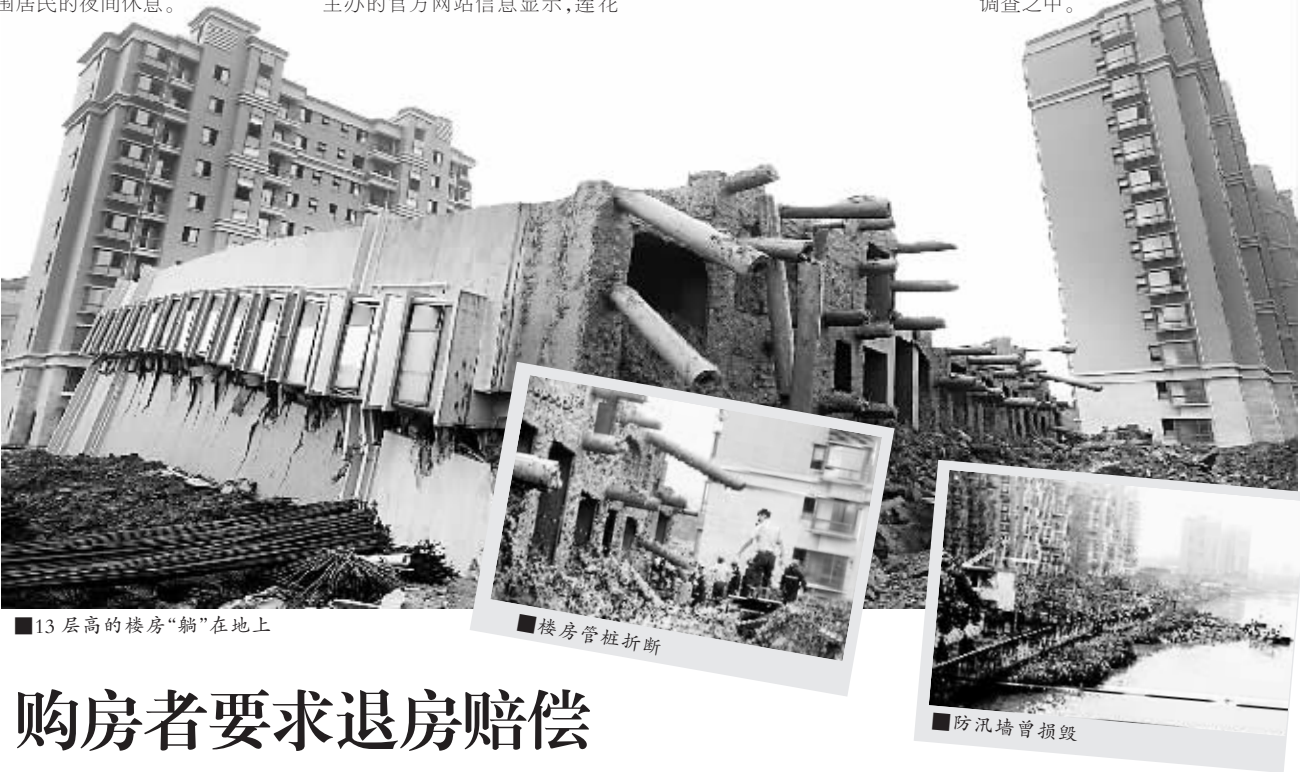
记者在现场看到,倒覆的住宅楼横“躺”于地,所幸周边数栋在建楼房未受损。据工地人员透露,工人们近日正在该楼附近进行地下车库施工。

■13层高的楼房“躺”在地上

■楼房管桩折断

■防汛墙曾损毁

记者在现场注意到,连根倒地的地基桩体上,部分混凝土横切面在巨大力量的拉扯下,似乎出现少量蜂窝状空缝。记者还看到,作为地基桩体最为关键的力量支撑,暴露在外地桩钢筋有拇指般粗。

有限公司开发的莲花河畔小区共有13幢住宅楼,今晨倒塌的大楼像是被连根拔起,直挺挺向南横在地上。在倒塌大楼的底部,地基桩体散落一地。这些桩体基本为圆柱形的,有些是实心的,有些则为空心。在有些“圆柱体”的横截面上出现了一些小小

的细孔,显得有些稀疏。一些“圆柱体”漏出在外的钢筋最粗的如同拇指般粗。

据了解,倒塌的楼盘附近近期已出现了异常情况。就在倒塌事故发生前一天,即6月26日,莲花南路、罗秀路路口的淀浦河河道南侧防汛墙严重损毁,整个防汛墙向外推出约4米,河床被抬起约5米,路面出现裂缝。水务部门对此表示,这与莲花河畔景苑工地的堆积泥土过多有关。但施工方当时辩称,其堆放的泥土没有超过防汛墙6米的范围。

看到东方网的现场照片后,有网友发帖称,断裂的管桩没有一根钢筋可见,他怀疑是否大楼的地基如同豆腐般脆弱,倒塌原因是否因为软绵的地桩。

有人分析认为,很有可能是地下车库挖过头了,导致楼房地基松垮。

距倒塌楼房100米远的一堵长70多米的淀浦河防汛墙发生损毁,这导致楼房倒塌。

网友怀疑该房的基础施工有问题。还有建筑业内人士在看了现场图片后分析认为,最有可能是地基出现问题。
