# 600年古城楼变身经营性“茶馆”

## ——云南巍山古城大火三问

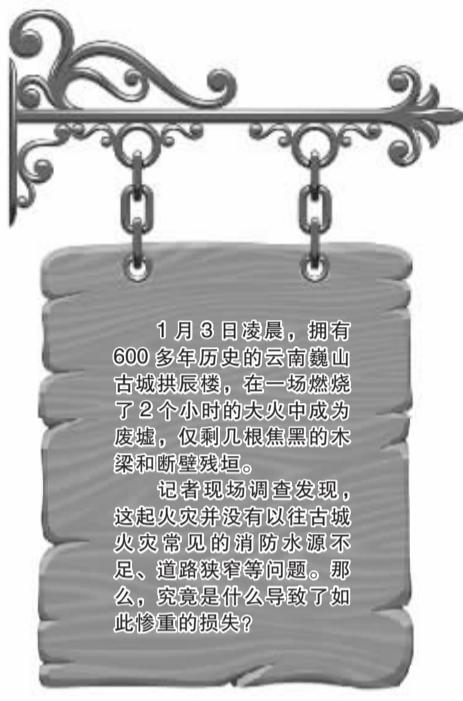
记者在现场看到，经历大火后的拱辰楼二楼仅仅剩下几根已成焦炭的木柱子，与烧毁前的辉煌壮观形成鲜明对比。通向二楼的楼梯上堆满了瓦砾和炭灰，二楼的地上横七竖八堆放着烧断的木梁和砖头、瓦砾，旁边几间厢房只剩下断壁残垣。

杨再庆认为，这次火灾扑救总体较有效率，控制住火势没有蔓延。“专家组的初步意见认为，拱辰楼之所以在短时间内被烧毁，一方面是因为木质结构建筑、天气干燥；另一方面，建筑内部的跨度较大、没有区隔，加之拱辰楼处于古城的最高点，空气充足且流通较快，很有可能发生了轰燃。”

记者在拱辰楼一楼的楼梯口看到，一则为拱辰楼招揽“古乐欣赏、艺术传承、歌舞休闲、茶饮餐点”的“千年古乐”的公告牌仍然矗立。走上二楼，废墟中可以看到一些烧化的电线、插线板等。
