汽车轮胎为何会出现鼓包 帘布层才是关键

轮胎的基本结构

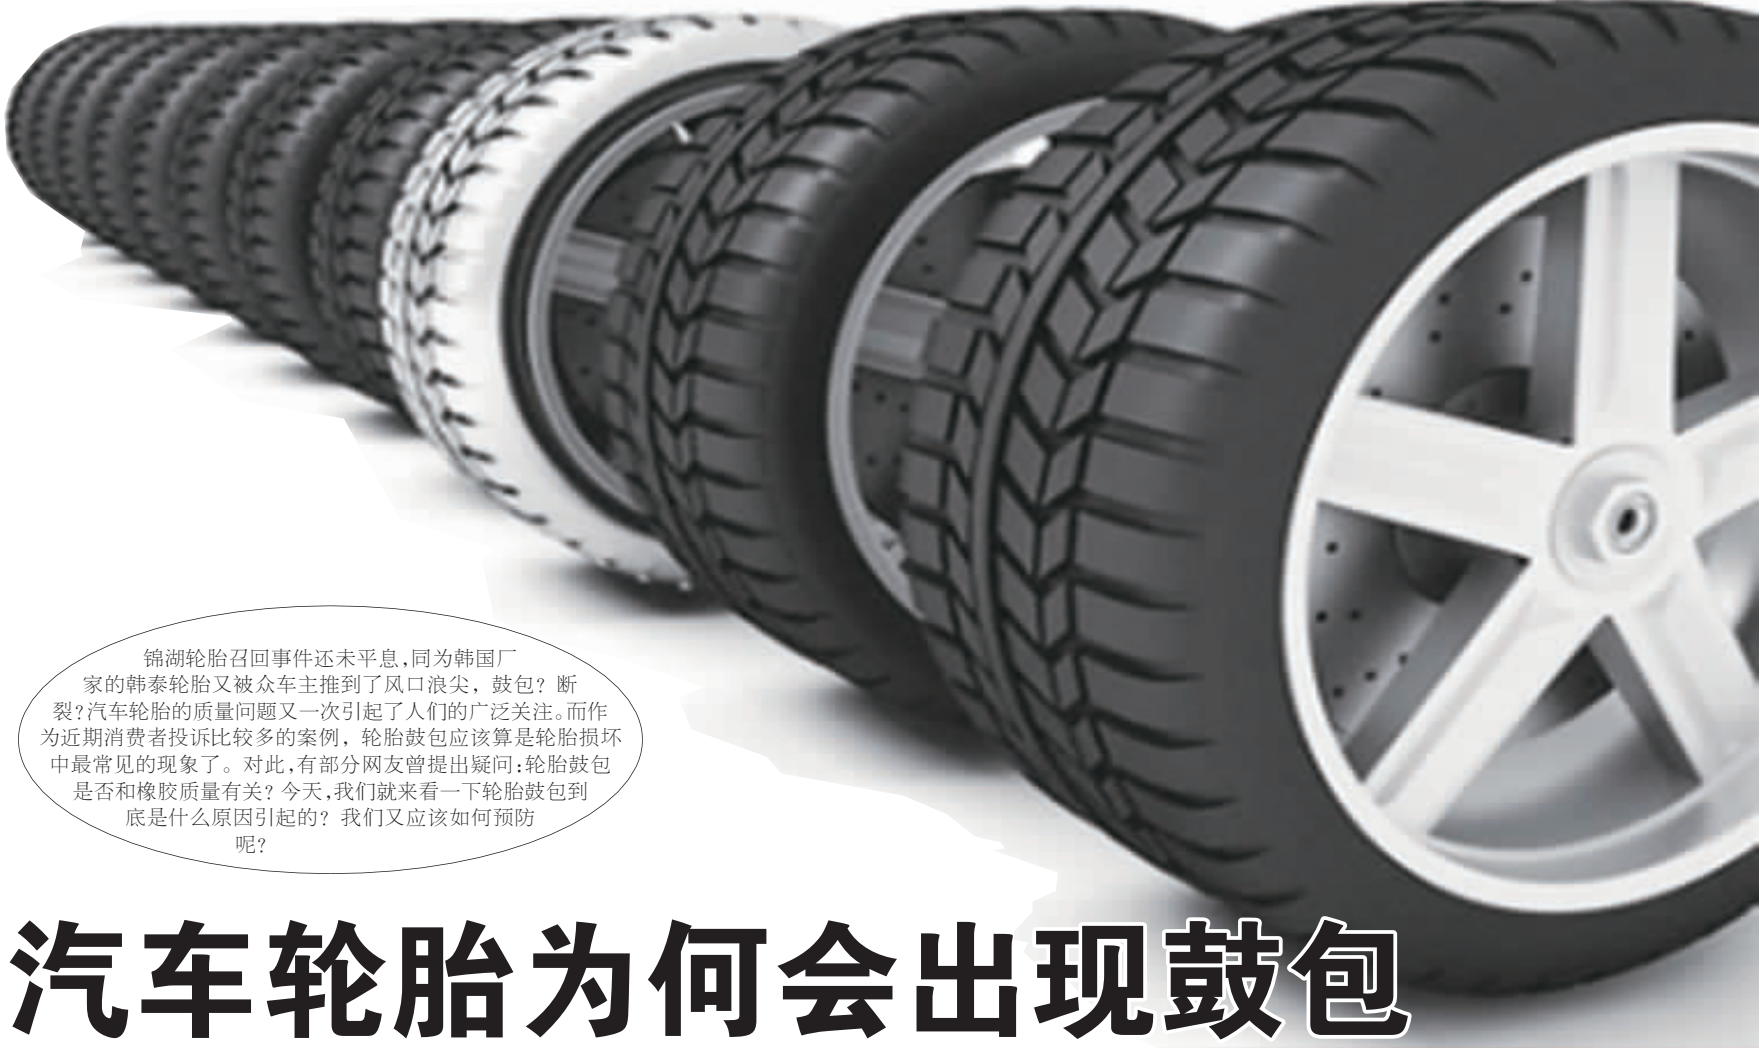
轮胎是汽车上的重要零部件,看上去很简单的轮胎其实很复杂。轮胎有多种分类,目前常见的充气轮胎有斜交胎和子午胎两种,它们是根据胎体帘布的贴合形式不同而分别命名的。下面我们以轿车常用的子午胎为例,了解一下它的结构:

轮胎胎面:1个厚厚的橡胶层,提供了与地面的接触界面,还具有排水和耐旧的性能。

胎冠带束层:双层或3层加强带束层具有垂直方向上的柔韧度和极高的横向刚性,提供转向力。

胎侧:胎侧容纳并保护胎体帘布层,而胎体帘布层的功能是将轮胎的胎面固定在轮辋上。

胎圈:它内部的钢丝圈可以使轮胎牢牢地固定在轮辋上,使之结合在一起。

气密层:它保证了轮胎具有良好的气密性,并保持正确的胎压。

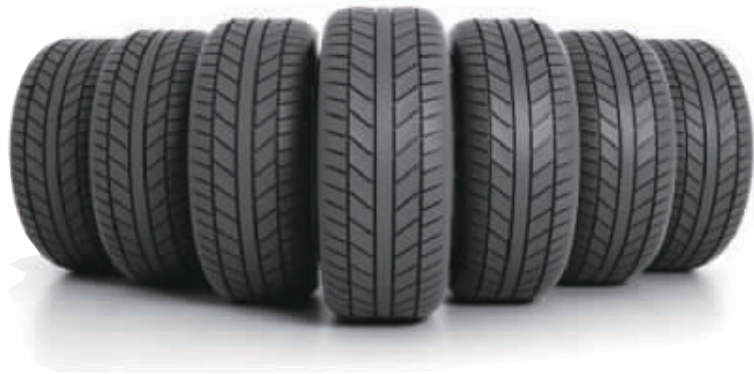
引起鼓包现象的原因是多种多样的,一般来讲,轮胎鼓包现象的发生绝大部分是由于使用中出现意外的强烈冲击,从而导致轮胎在冲击物和轮辋凸缘之间产生严重的挤压变形。对于子午胎来说,胎侧部位正是其最薄弱的地方,由于没有了带束层的保护,一旦发生严重变形便会造成胎侧帘线断裂,这时轮胎内部的空气就会从断裂处顶起,形成鼓包。其中不正确的气压、恶劣的路况、意外的撞击以及疏忽的驾驶方式等综合因素是造成轮胎鼓包现象的主

要因素。另外,经常上马路牙子和停车时轮胎刚蹭障碍物也有一定可能造成胎壁受损,出现“鼓包”。
